**KEMAMPUAN PRASARANA
LINGKUNGAN TERHADAP
BENCANA PADA KAWASAN
PERMUKIMAN PADAT PENDUDUK
DI KELURAHAN PELITA, KOTA
SAMARINDA**
**(Studi Kasus : Gang Masjid Jl.
Lambung Mangkurat)**

Findia

Dosen Program Studi Teknik Sipil,
Universitas 17 Agustus 1945 Samarinda
Email:findia@untag-smd.ac.id

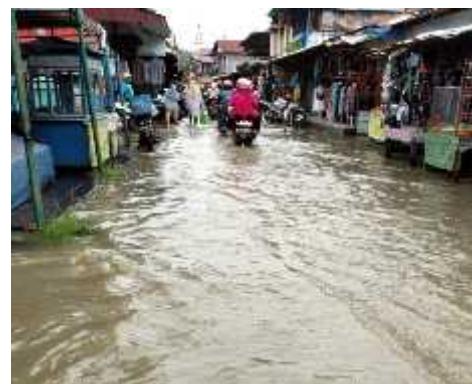
Kondisi prasarana lingkungan seperti jaringan saluran air hujan untuk pematusan (drainase) di Gang Masjid sangat buruk sehingga kerap terjadi banjir dan menjadikan kawasan ini langganan banjir bila hujan turun dengan curah hujan yang tinggi dengan durasi lama atau saat muka air sungai pasang. Gambar 2. Kondisi Gang Masjid saat terjadi banjir dengan ketinggian air ± 15 cm akibat hujan.

Banjir yang kerap terjadi di Gang

Masjid, Jl. Lambung Mangkurat

Sabtu (24/4/2020)

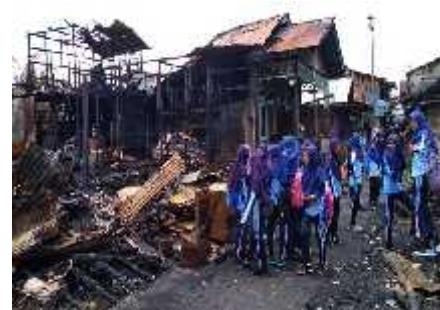
Tinggal Puing, sisa kebakaran di Gang

Masjid, jl lambung Mangkurat, Jumat

(6/10/2017).

Sepanjang tahun 2017 terjadi kebakaran sebanyak 3 kali kejadian di Kelurahan Pelita ((Dinas Pemadam Kebakaran Kota Samarinda, 2017). dimana salah satunya terjadi di Gang Masjid seperti ditunjukkan Gambar 3. Puing-puing bangunan sisa kebakaran yang terjadi Jumat, 6 Oktober 2017.

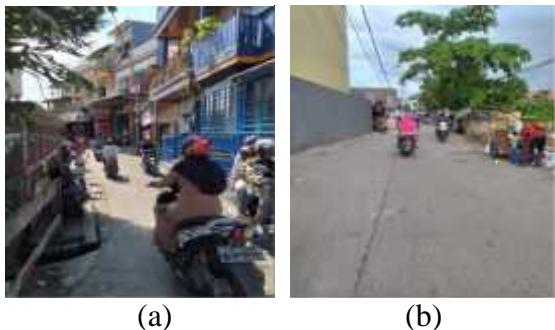
Gambar 4.

Kondisi lebar jalan masuk Gang Masjid bila di tinjau dari jalan Lambung Mangkurat memiliki lebar jalan \pm 2,2 m yang melebar pada bagian ujungnya.

Lebar Jalan Masuk Gang Masjid

(a) Jalan masuk Gang Masjid dari Jl. Lambung Mangkurat, (b) Jalan masuk Gang Masjid dari Jl. Gatot Subroto

Gang Masjid sebagai Kampung Fashion juga merupakan salah satu akses jalan tembus dari jalan Lambung Mangkurat menuju jalan Gatot Subroto. Gambar 4(a) dan 4(b) menjadikan Gang Masjid sebagai Gang yang tidak pernah sepi dari lalu lintas orang dan kendaraan roda dua. Kondisi jalan masuk yang memiliki perbedaan lebar jalan menyebabkan mobil tidak dapat melewati atau melalui Gang Masjid.

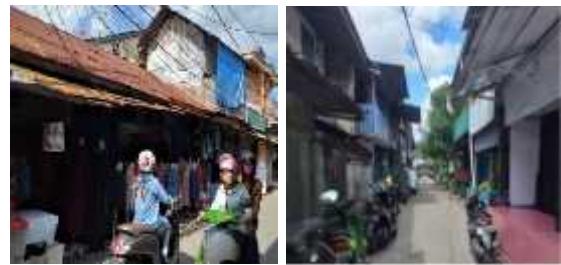
Kondisi bangunan di Gang Masjid ditinjau dari material dinding dan atap didominasi dinding kayu dan atap seng. Dimana material kayu termasuk dalam kategori material yang mudah terbakar.

Gambar 5.
Kondisi Bangunan dan Kepadatan Bangunan di Gang Masjid

Kepadatan bangunan di Gang Mesjid sangat padat, rata-rata tidak memiliki jarak antar bangunan, bangunan rumah saling berhimpit. Dari hasil penelitian sebelumnya (Findia, 2018) kepadatan bangunan rumah mukim di Gang Masjid memiliki skor 3 yang artinya memiliki dampak resiko tinggi terhadap kerentanan bahanaya kebakaran.

1. Akses jalan yang sempit menyebabkan kemacetan. Padatnya pejalan kaki dan pengendara motor di Gang Masjid salah satu penyebab kemacetan.
2. Kondisi bangunan dan kepadatan bangunan di Gang Masjid didominasi bangunan dengan dinding kayu dan sangat padat, bangunan saling berhimpit, tidak memiliki jarak antar bangunan sehingga sangat rentan terhadap resiko kebakaran.

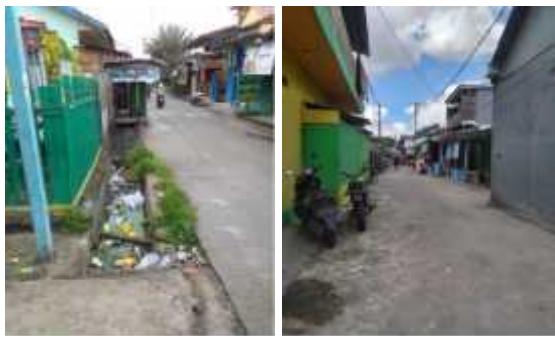
Gambar 6.

Kondisi drainase di Gang Masjid sangat buruk. Hal ini disebabkan terputusnya jalannya air dikarenakan sampah ataupun saluran yang terputus/hilang akibat pengembangan permukiman sehingga menjadi penyebab utama drainase tidak dapat menampung kelebihan air permukaan/mengalirkan air hujan. Setiap kali hujan turun dengan intensitas curah hujan tinggi dalam durasi lama maka Gang Masjid akan banjir.

Kondisi saluran di Gang Masjid

- (a) Kondisi saluran yang dipenuhi sampah, (b) Kondisi saluran yang hilang akibat pengembangan permukiman

3. Kondisi saluran/drainase yang buruk akibat sampah dan terputus menyebabkan drainase tidak mampu menampung air permukaan/mengalirkan air hujan sehingga terjadi genangan/banjir saat curah hujan tinggi.

2. Gotong Royong membersihkan saluran dari sampah yang menumpuk secara berkala dan mengembalikan saluran yang terputus akibat pengembangan.
 3. Penanganan persampahan dengan dibangunnya fasilitas tempat pembuangan sampah sementara dengan kapasitas besar sesuai kebutuhan.

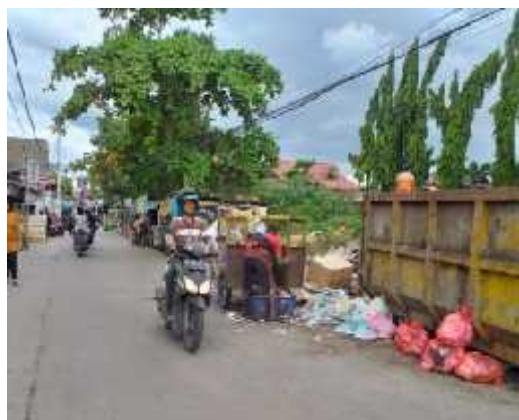
Tempat Pembuangan Sampah Sementara (TPS) di Gang Masjid terletak di ujung Gang bila ditinjau dari jalan Lambung Mangkurat. TPS yang berupa kontainer sudah tidak mampu lagi menampung sampah yang dibuang oleh warga sekitar sehingga kondisi sampah tercercer di jalan seringkali dijumpai dan kerap menimbulkan bau tidak sedap.

Gambar 7.
Kondisi TPS di Gang Masjid

Saat terjadi banjir sampah yang berserakan di jalan hanyut terbawa air dan masuk ke rumah-rumah warga.

4. Tempat Pembuangan Sampah
Sementara yang tidak mampu menampung sampah warga sekitar menyebabkan sampah tercecer di jalan dan menimbulkan bau tidak sedap. Saat terjadi banjir sampah ikut terbawa air dan masuk ke dalam rumah-rumah warga.

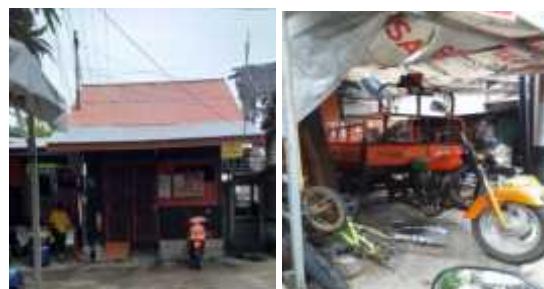
Gambar 8.
(a. Posko Balakarcana Bhakti RT. 41, b. unit sepeda motor pemadam kebakaran)

5. Fasilitas pemadam kebakaran berupa sepeda motor roda tiga berfungsi untuk menjangkau lokasi kebakaran di jalan sempit yang tidak bisa dijangkau mobil Damkar.
